COMUNE DI CANICATTINI BAGNI

OGGETTO: Danni causati dalle piogge torrenziali del 18 e 19 ottobre 2018 - Richiesta d'inserimento tra i comuni danneggiati, trasmissione relazione e stima dei danni.

OGGETTO: Danni causati dalle piogge torrenziali del 18 e 19 ottobre 2018.

RELAZIONE E STIMA DEI DANNI

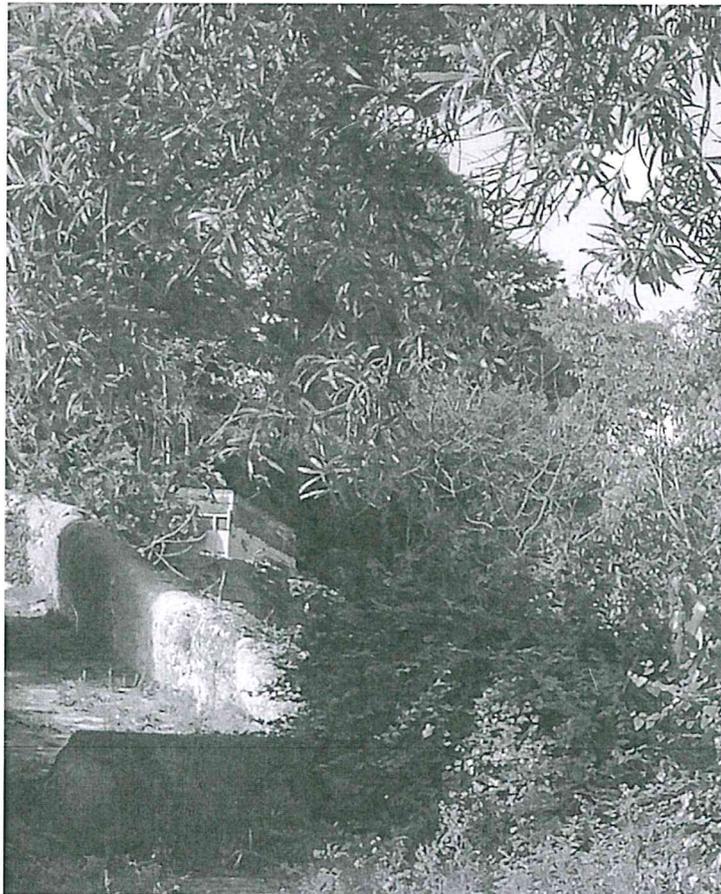
Strada comunale Pozzillo

Si segnala alla S.V. che, a seguito delle piogge torrenziali verificatesi nella serata del 18/10/2018, si sono aggravate le condizioni di pericolo nella stradella comunale sita in Contrada Pozzillo con crollo del muro di protezione e di contenimento della stessa, già in passato interessata da piccoli smottamenti.

N. El.	Denominazione Infrastruttura/Edificio	Sintesi dei danni	Intervento necessario	Importo
1	Strada comunale Pozzillo	Strada comunale Pozzillo (aggravamento crollo muro di contenimento)	Ripristino del fronte crollato con parete in c.a. per il contenimento della strada ml. 10,00 x h. 5,50 circa	€ 35.000,00
2	Palazzetto della Sport o Palestra in Via Solferino	Infiltrazioni d'acqua dalle coperture e dai copri giunti con danneggiamento di pavimentazione di legno	Ripristino alle coperture e copri giunti, verifica delle grondaie, sistemazione della pavimentazione	€ 25.000,00
3	Via Roma e Via Solferino fronte sulla strada pubblica (denominato Nassetta)	Crollo sulla pubblica via di porzioni di muro a secco e di tratti di materiale roccioso	Ripristino delle condizioni di sicurezza per il transito di persone e autoveicoli.	€ 10.000,00
4	Palazzo Cianci – Centro diurno per anziani	Penetrazioni d'acqua alle coperture a tetto e sottostanti volte, infiltrazioni e danneggiamenti alle finestre di legno.	Interventi di ripristino e manutenzione delle coperture della superficie di mq. 200,00 ed eventualmente degli infissi, delle grondaie.	€ 40.000,00

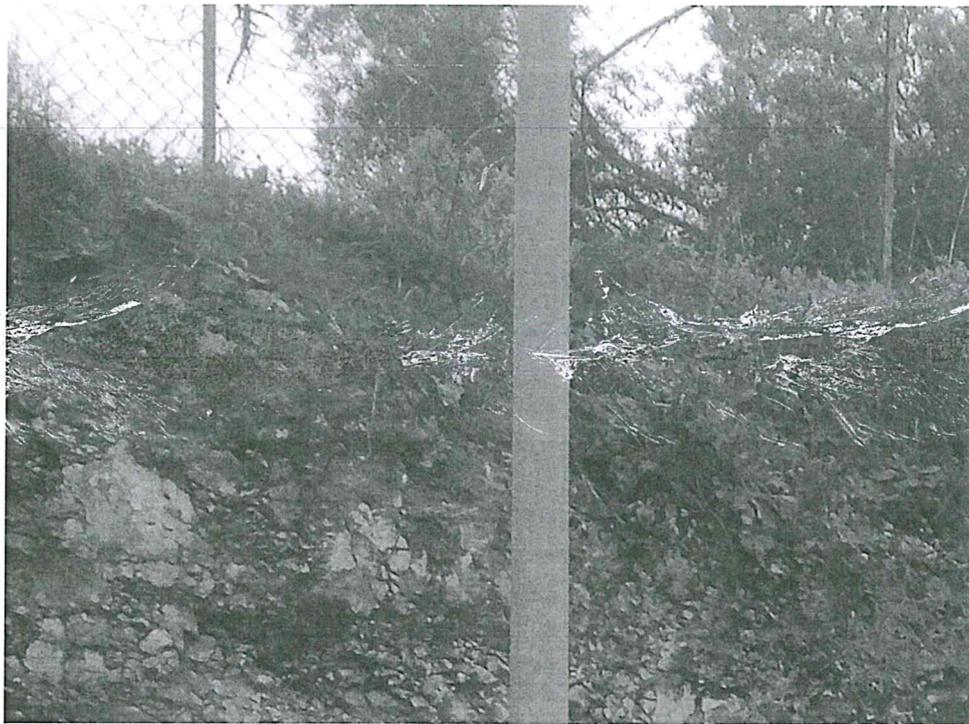
Fronte strada S.P. 14 – Mare-monti

Si segnalano, altresì, alcuni smottamenti lungo le pareti rocciose a margine della S.P. 14, in prossimità del centro abitato, nonché l'allagamento del Palazzetto dello sport per infiltrazioni in corrispondenza della copertura e dei giunti che collegano i vari corpi di fabbrica.

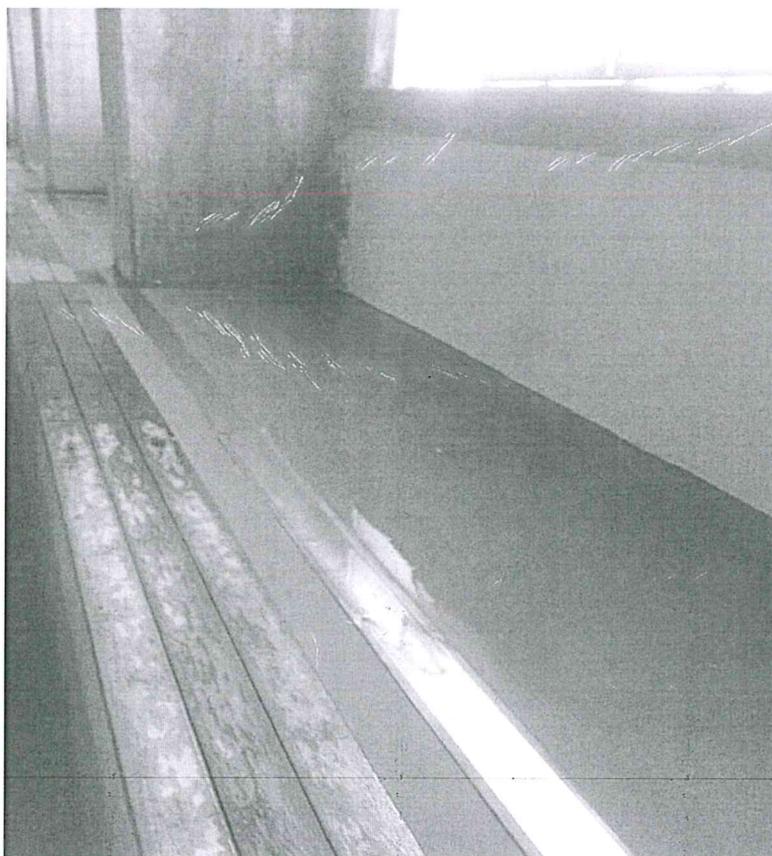
Palestra comunale

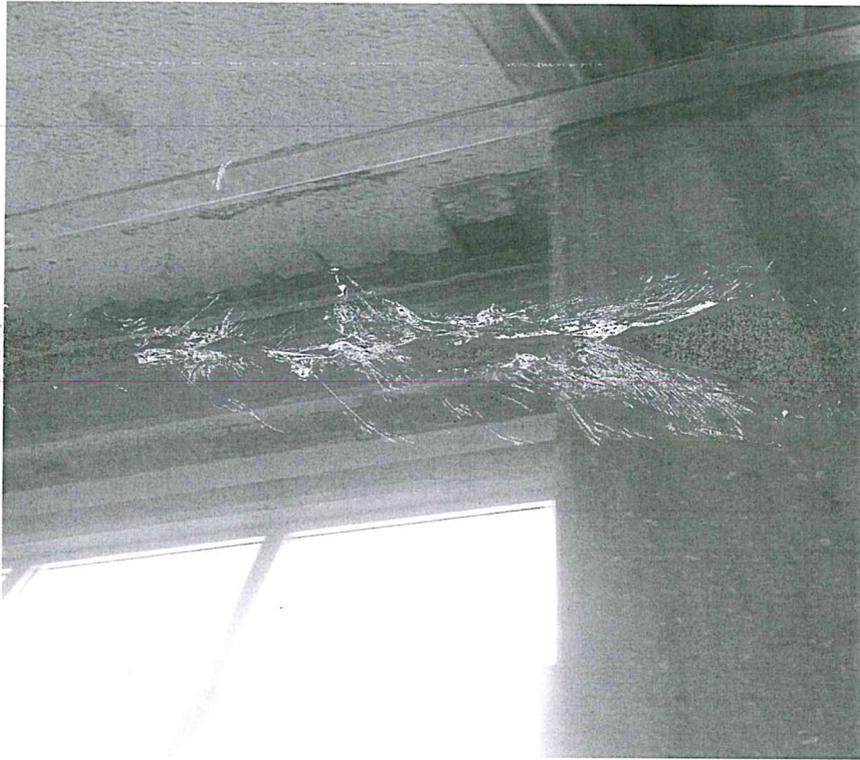
Palestra comunale

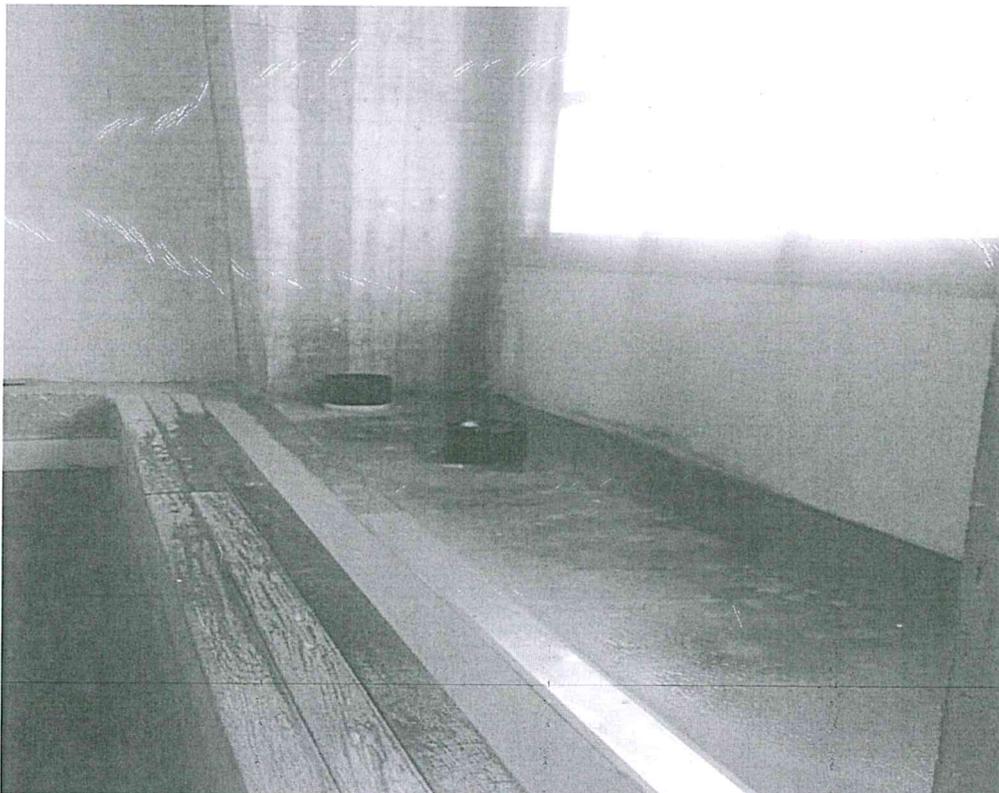
Palestra comunale dopo l'allagamento
