Regione Siciliana  
Comune di  
**CANICATTINI BAGNI**

**STUDIO DI VERIFICA E FATTIBILITÀ DEL CUNETTONE  
DI DEFLUSSO DELLE ACQUE PIOVANE IN C.DA "PIGNATI"**

*Relazione geologica, geomorfologica,  
idrogeologica e geotecnica*

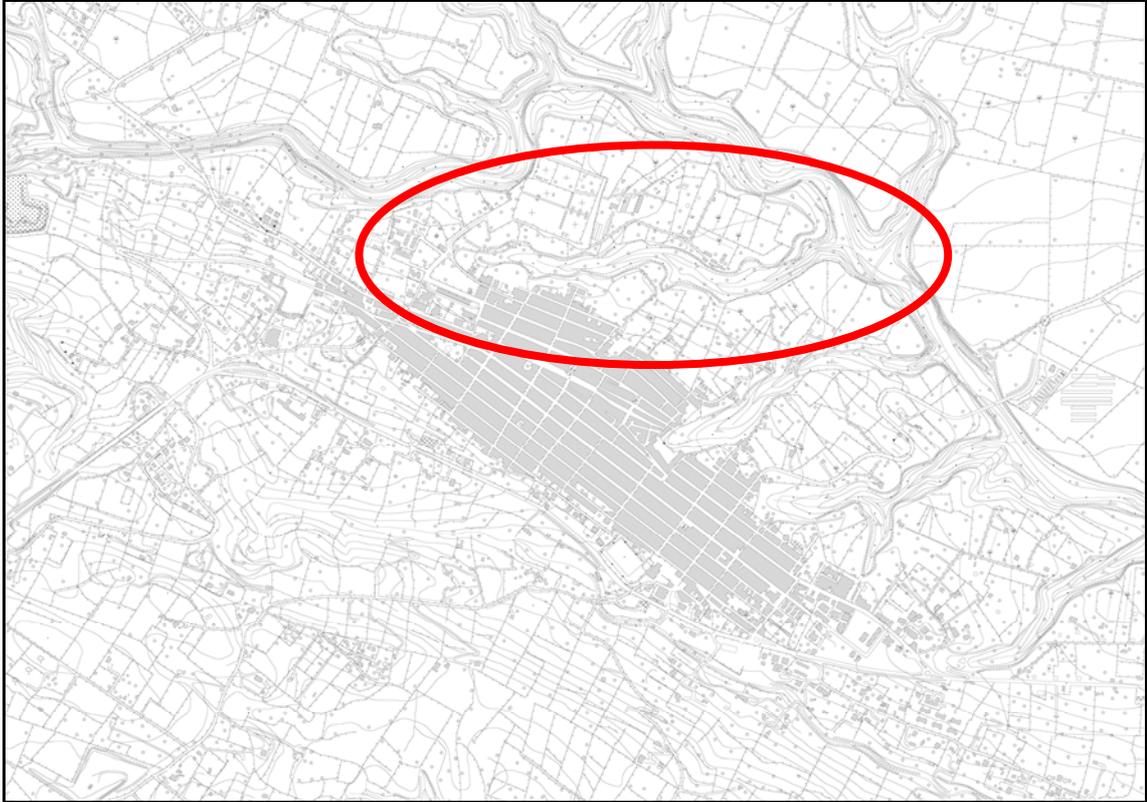
*stralcio sezione CTR 646130 (fuori scala; orig. scala 1:10.000)*

L'area strettamente interessata dallo studio in esame interessa una fascia del territorio che si sviluppa lungo la direttrice Ovest-Est a Nord dell'abitato di Canicattini Bagni.

L'andamento altimetrico del territorio oggetto di studio è compreso tra 343 m. sul l.m. (Via Mentana / Via S. Nicola) e 248 m. (confluenza su Cava Bagni).

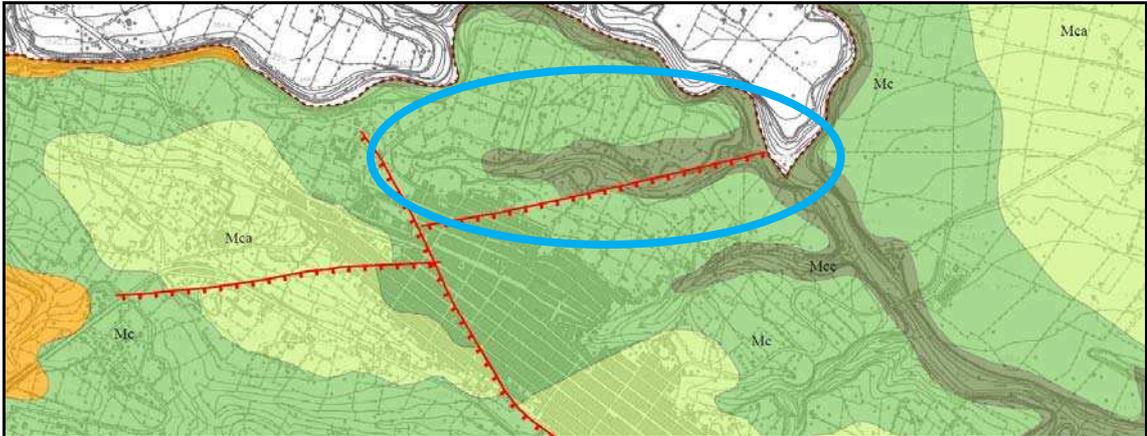
*Estratto Tav. E2 Piano Protezione Civile comunale (fuori scala; orig. scala 1:10.000)*

Nella figura seguente è illustrata la geologia dell'area, estratta dal Piano di Protezione Civile Comunale.

- Mc, Formazione dei Monti Climiti - Membro dei Calcari di Siracusa (Mc) Calcareniti e calciruditi algali di colore bianco-grigiastre, irregolarmente stratificate e spesso notevolmente carsificate.
- Mca, La successione passa lateralmente a calcari a Clypeaster e molluschi (Mca) con spessore da 10 a 50 metri. (Tortoniano)
- Mcc, Membro di Melilli (Mcc) Calcareniti bianco-giallastre friabili, in strati si spessore da pochi decimetri ad oltre 10 metri. (Oligocene medio - Tortoniano)
- Mcs, Calcareniti a banchi e/o massive (Mcs). (Serravalliano - Messiniano ?)

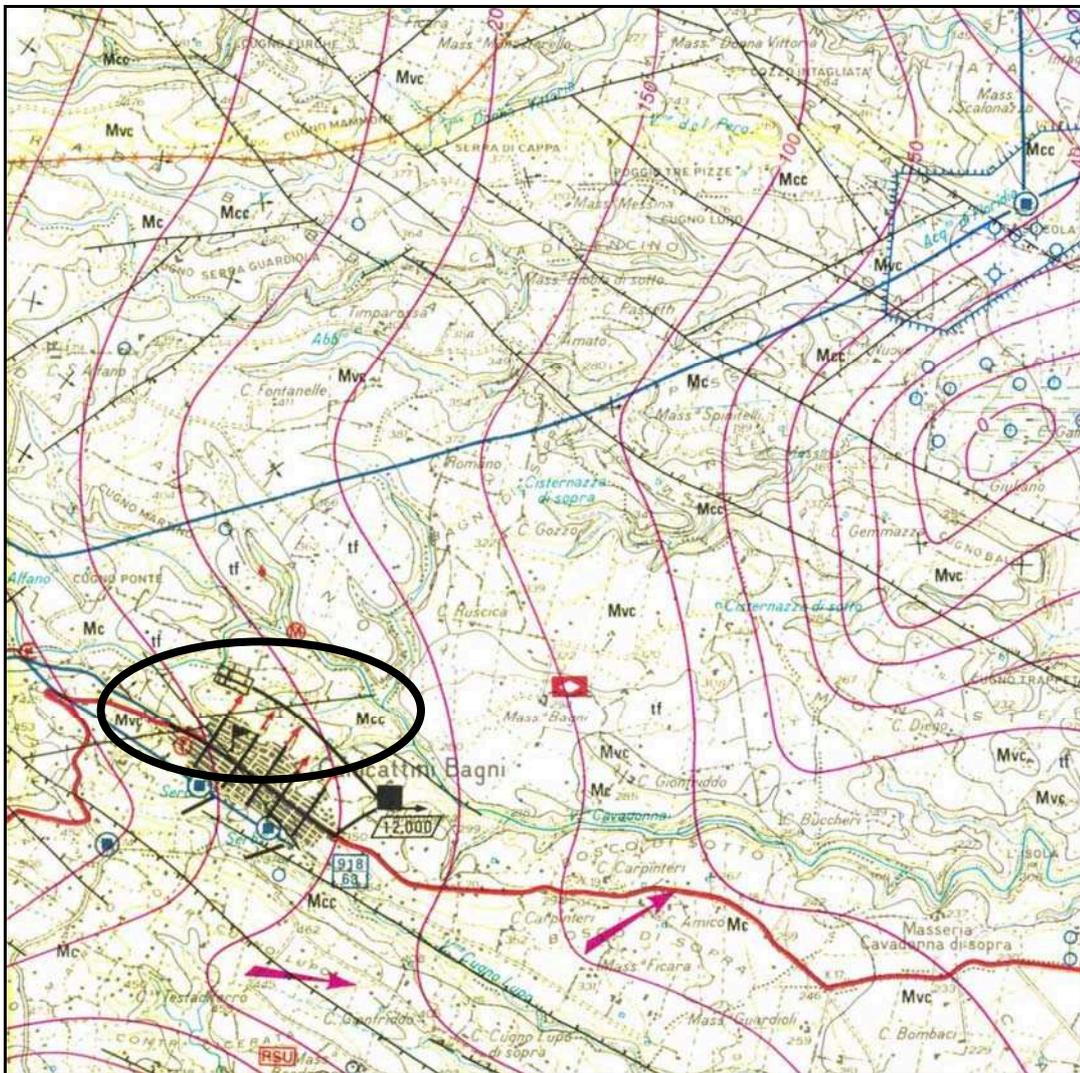
Sotto l'aspetto idrogeologico, la circolazione idrica sotterranea rilevante è da collocarsi in profondità nella formazione calcareo-calcarenitica.

Si tratta di una successione di depositi carbonatici, calcareo-calcarenitici, caratterizzata da una notevole anisotropia latero-verticale e da una prevalente permeabilità di tipo secondario (associato al carattere strutturale fortemente distensivo) che in corrispondenza delle intersezioni degli allineamenti strutturali principali assume i caratteri di una permeabilità in grande e si distingue per una elevata trasmissività. Nel complesso i valori di permeabilità noti sono dell'ordine di  $10^{-2} \div 10^{-4}$  m/s. Per alcuni livelli di facies sabbioso-calcarenitica, è nota anche una modesta permeabilità di tipo primario ( $10^{-4}$  cm/s).

*Estratto carta idrogeologica (Aureli et alii)*

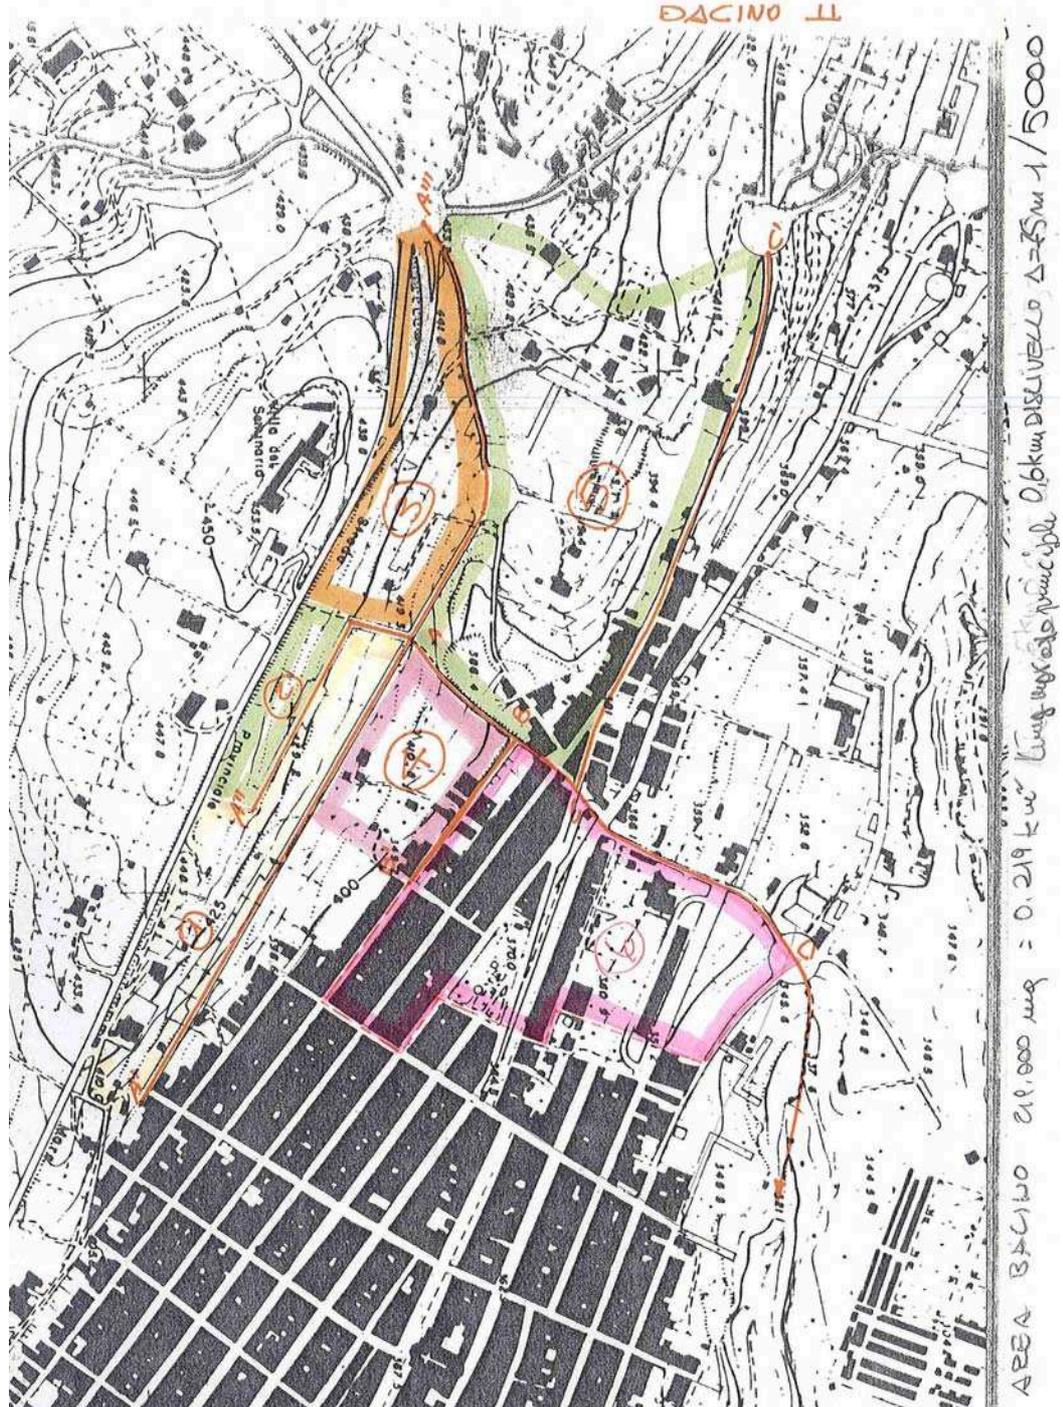
Bacino II – PARF

L'area oggetto di studio ricade all'interno del bacino II dello stesso, che nel suo complesso ha una superficie di 219.000 mq ed è suddiviso in sei aree di sottobacino.

Il bacino II del PARF, riportato nella figura seguente, individua un'area compresa tra la S.P. "Maremonti", la Via Mentana, una parte del centro abitato e l'area di espansione Nord del centro urbano.

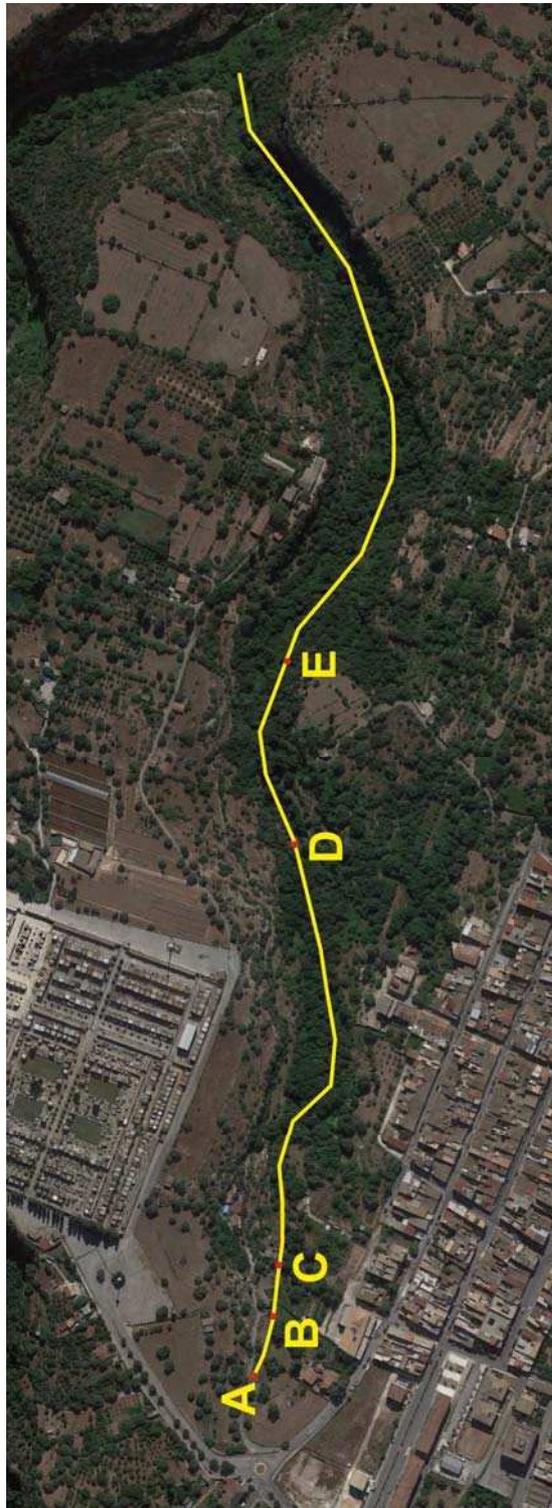
Foto 1

Tramite sopralluogo diretto è stato possibile esaminare nel dettaglio lo stato dei luoghi, con particolare riferimento all'area interessata dagli effetti negativi degli eventi atmosferici del 18 e 20 ottobre 2018, individuata nel tratto intermedio dell'asta fluviale (v. foto n. 1).

Il collettore di adduzione delle acque bianche sbocca nella Cava "Pignati" in corrispondenza del punto (A) visibile nella foto 1 e nella foto n. 2.

Nel suo primo tratto, di circa 50 metri, il "canale a cielo aperto" presenta una sezione irregolare che va ad allargarsi a causa della naturale e prolungata azione dell'erosione superficiale esercitata dal ruscellamento (vedi foto n. 5, punto (B) e foto 1).

Da quanto emerso nella verifica in sito e dagli studi specifici eseguiti, lungo il percorso della Cava "Pignati" è ipotizzabile attuare degli interventi migliorativi per il deflusso delle acque finalizzati alla sistemazione e protezione delle sponde, uniformando il più possibile la sezione del canale, eliminando le zone "intubate" da interventi antropici e rimodellando l'impluvio laddove è maggiore il rischio di esondazione.

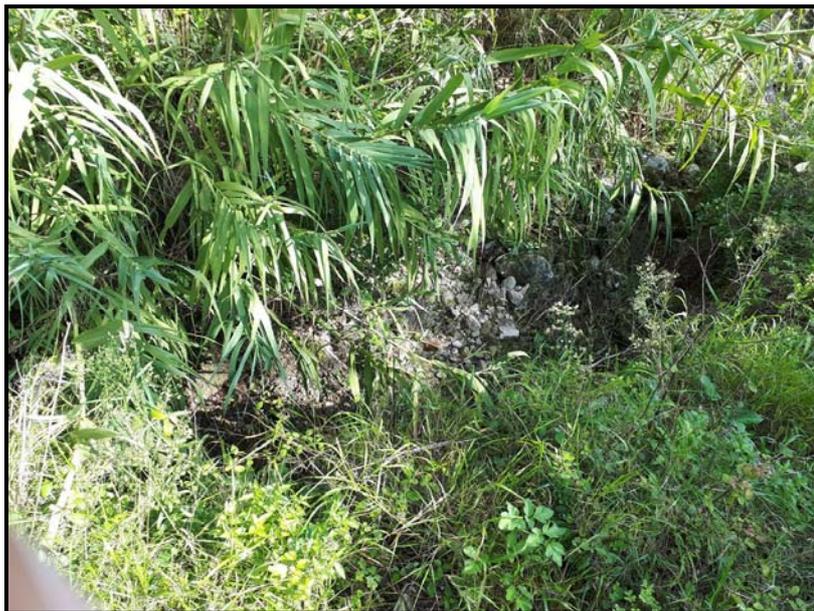
Foto 3

Caratteristica costante in tutto il percorso è la presenza di una fitta vegetazione erbacea e arbustiva spontanea, sia lungo le sponde sia all'interno della sezione, ad ostacolo al normale deflusso delle acque nonché al trasporto del materiale detritico (vedi foto n. 3 e 4).

Il tutto non potrà in ogni caso prescindere dalla preliminare pulizia dell'alveo dalla fitta vegetazione spontanea e dalla realizzazione di piste / vie di accesso per i mezzi che opereranno in situ per eseguire i lavori *de quo*.

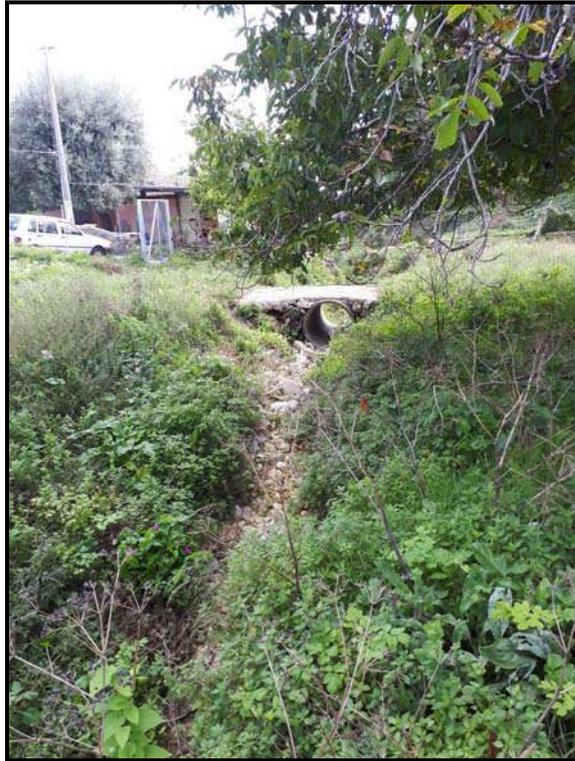
Foto 5

Dopo il tratto iniziale il canale incontra un attraversamento (foto n. 5 e 6) costituito da una passerella predisposta su un tubo di cemento rotocompresso cementata sul piano di calpestio, il quale comportando una riduzione della sezione ostacola il normale deflusso determinando un aumento sia della pressione dell'acqua in caduta sia dell'azione erosiva esercitata sulle sponde dal materiale detritico trasportato (vedi foto n. 7, 8 e 9).

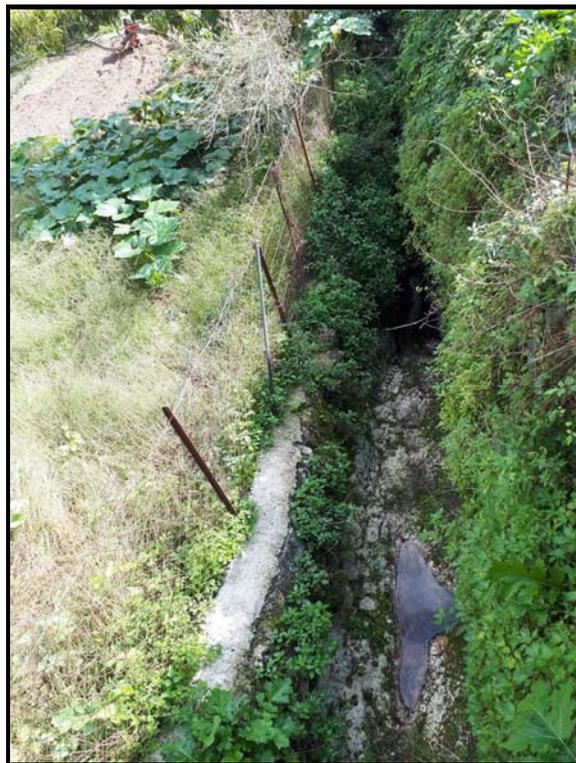
Foto 10

Da questo punto per un tratto lungo circa 100 metri, si rileva la presenza di muri di recinzione di proprietà private (vedi foto n. 10) confinanti con il canale: tali opere antropiche modificano il profilo della sezione che in alcuni tratti viene intubata (vedi foto n. 11), in altri diventa più alta e più stretta (vedi foto n. 12, punto (C)).

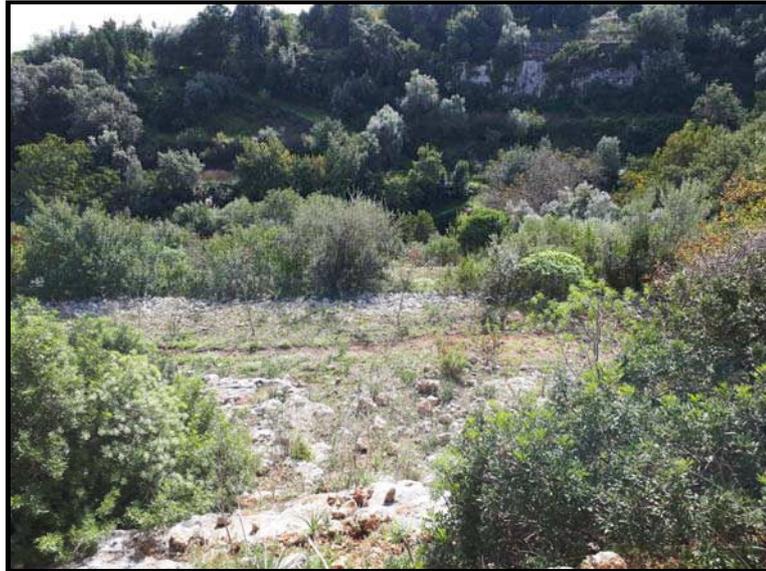
Foto 13

Dopo l'iniziale tratto di circa 150 metri, fin qui descritto, la morfologia del sito cambia con zone più spianate lungo l'area di impluvio della cava (vedi foto n. 13), con una sezione che perde gradualmente la sua conformazione (vedi foto da n. 14 a n. 23, punti da (D) ad (E)).

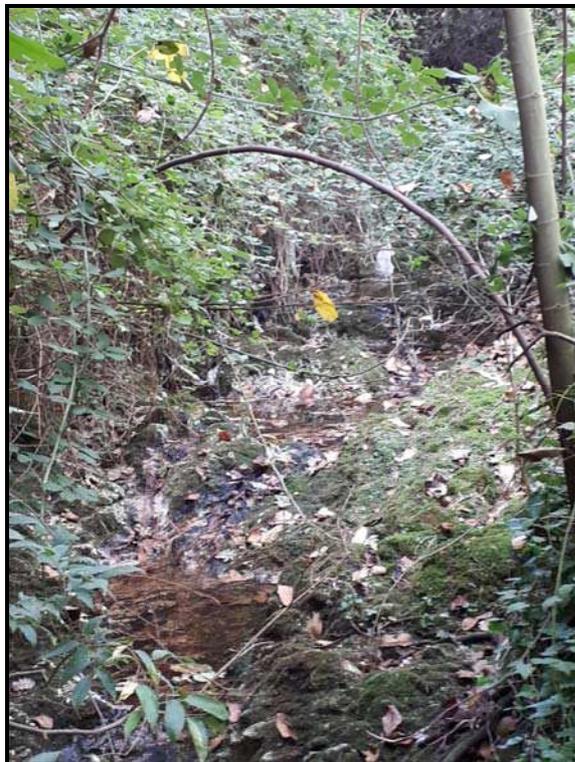
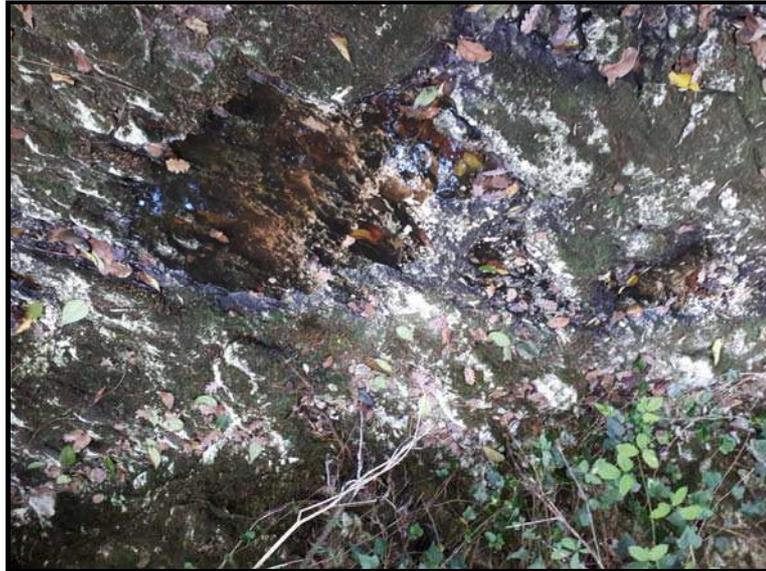
Si è potuto constatare che sul fronte sud della cava (lato abitato) la sponda naturale è prevalentemente costituita dal costone roccioso, mentre sul lato nord l'impluvio è spesso a quota piano campagna (v. in dettaglio foto n. 18 e 19), con un profilo molto irregolare; motivo per cui, un maggior afflusso di acqua dovuto al regime di piena duran-

te forti precipitazioni, ha il suo naturale sbocco sui terreni vicini, determinandone l'allagamento; in altri tratti, invece, esistono degli attraversamenti in legno al di sotto dei quali -attraverso la fitta vegetazione- si nota l'impluvio che scende molto di quota (anche oltre i 2 metri) rispetto alle sponde (foto n. 24 e 25).

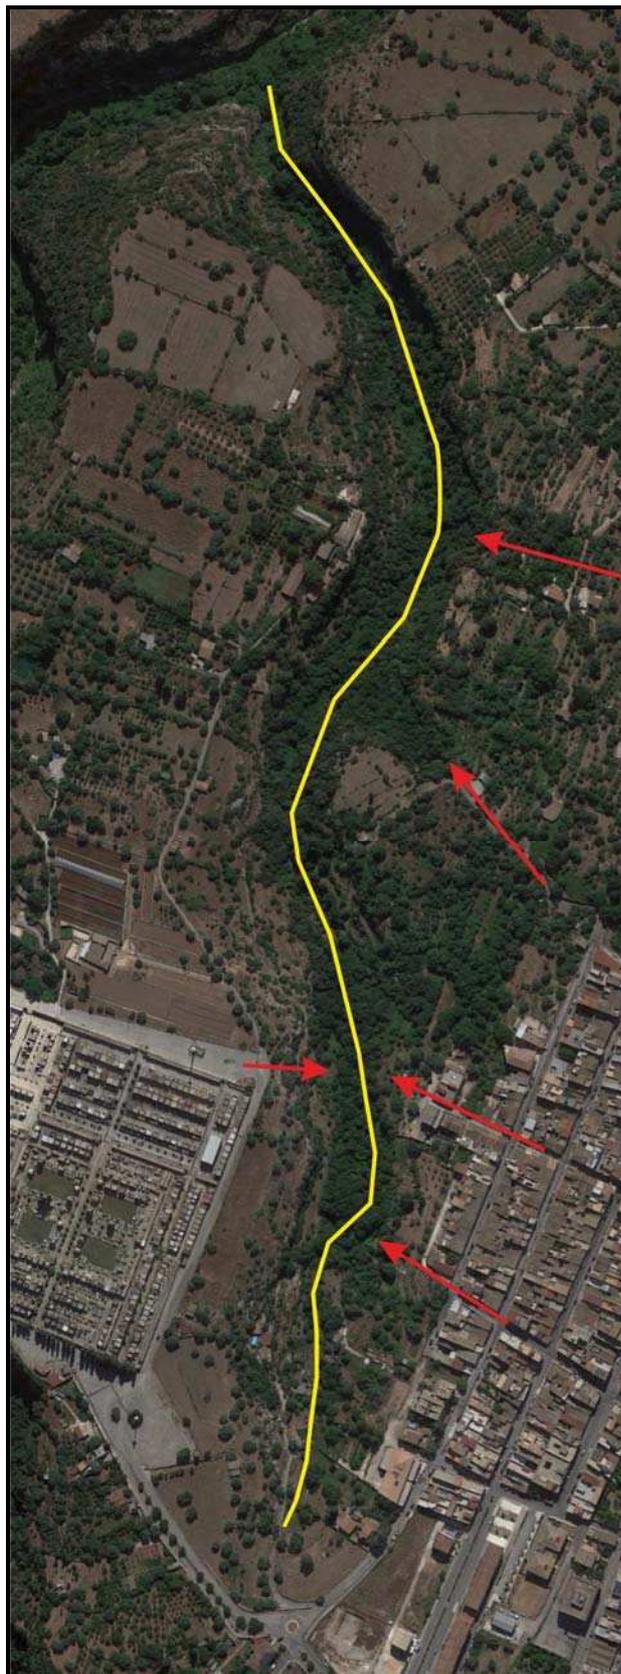
Foto 26

Viene posto in evidenza un ulteriore aspetto che rappresenta concausa delle esondazioni occorse a seguito di precipitazioni di forte intensità, proprio nella zona mediana della Cava "Pignati", dato dall'adduzione al canale principale di diversi ruscellamenti (indicate con frecce rosse nella foto n. 26) provenienti sia dal versante sud, in corrispondenza delle vie Bellini, Silvio Pellico, Pignati/Principe Amedeo e C.da Scala Bagni, sia dal versante nord, in corrispondenza del piazzale est del cimitero comunale. Quanto evidenziato determina un incremento della portata del canale di depluvio pertanto non esclusivamente attribuibile al collettore di via Mentana.
